扬州大学附属医院（西区）

新增 1 台 DSA 项目竣工环境保护  
护验收监测报告表

报告编号：瑞森（验）字（2024）第040号

建设单位：扬州大学附属医院

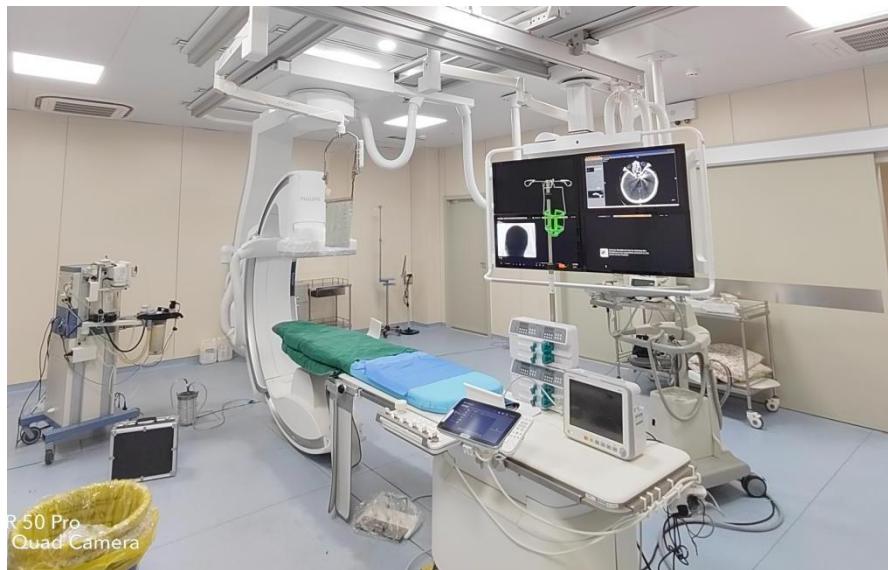
图2-1 本项目Azurion 7M20型DSA外观

扬州大学附属医院配备的1台Azurion 7M20型号DSA，最大管电压125kV，最大管电流1000mA。该型号 DSA 设备外观见图2-1。

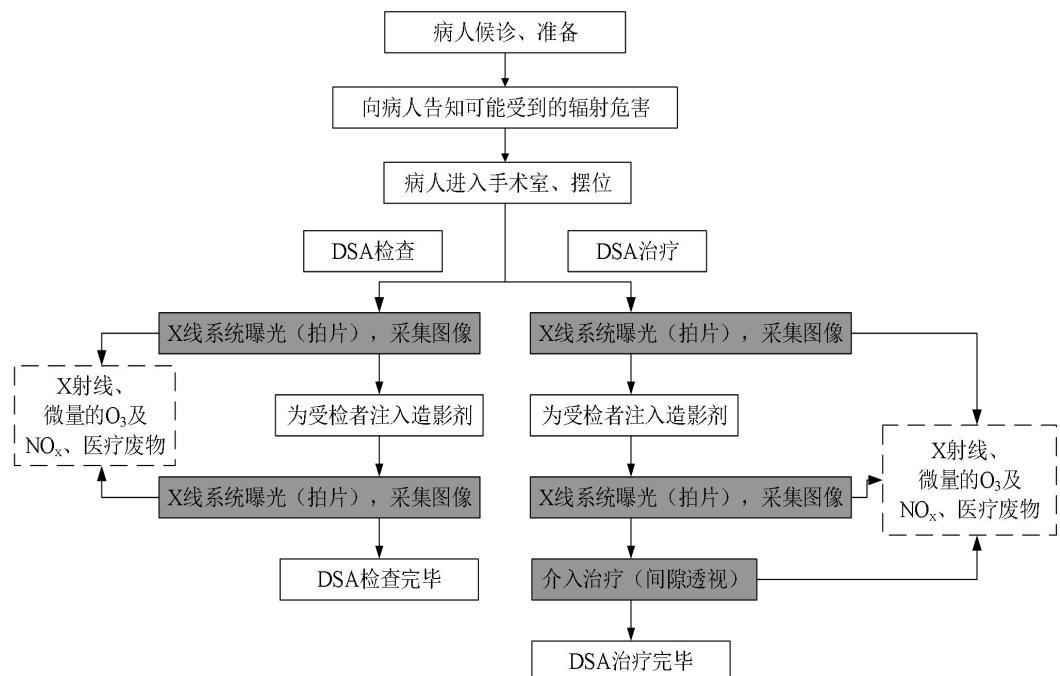
图2-2 本项目DSA工作流程及产污环节示意图

本项目采用先进的数字显影技术，电脑成像，不使用显（定）影液，不产生废显影液、废定影液和废胶片。注入的造影剂不含放射性。设备运行过程中产生的污染物主要为X射线、少量臭氧和氮氧化物以及手术过程中产生的医疗废物。本项目DSA工作流程及产污环节如下图2-2。

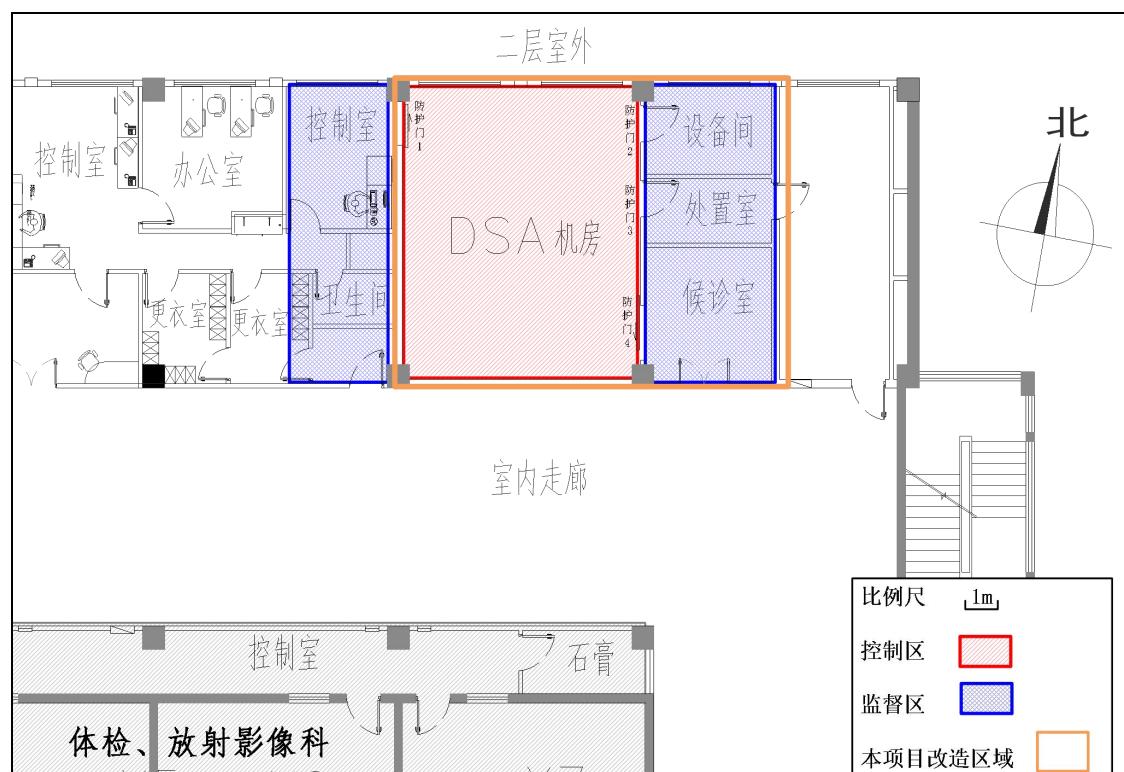
图3-1 本项目DSA机房周围布置及分区示意图

**布局：**本项目DSA机房位于西院区医技楼二层，为原碎石机房及周边部分其他辅助用房改建。改建后，东侧为候诊室、处置室及设备间，南侧为室内走廊，西侧为卫生间与控制室，北侧为二楼室外，机房下方为急诊病房，机房上方为病理科。DSA配套设备独立用房，DSA机房操作室与诊断机房分开单独布置，区域划分明确，平面和空间布局合理，满足《放射诊断放射防护要求》(GBZ130-2020)中关于选址与布局的规定。

**辐射防护分区：**本项目DSA所在机房作为辐射防护控制区，与机房相邻的控制室、设备间、候诊室、处置室、卫生间划为监督区，在机房入口处粘贴有电离辐射警告标志。DSA机房辐射防护分区的划分符合《电离辐射防护与辐射源安全基本标准》(GB18871-2002)中关于辐射工作场所的分区规定。本项目DSA机房周围布置及分区示意图见图3-1。

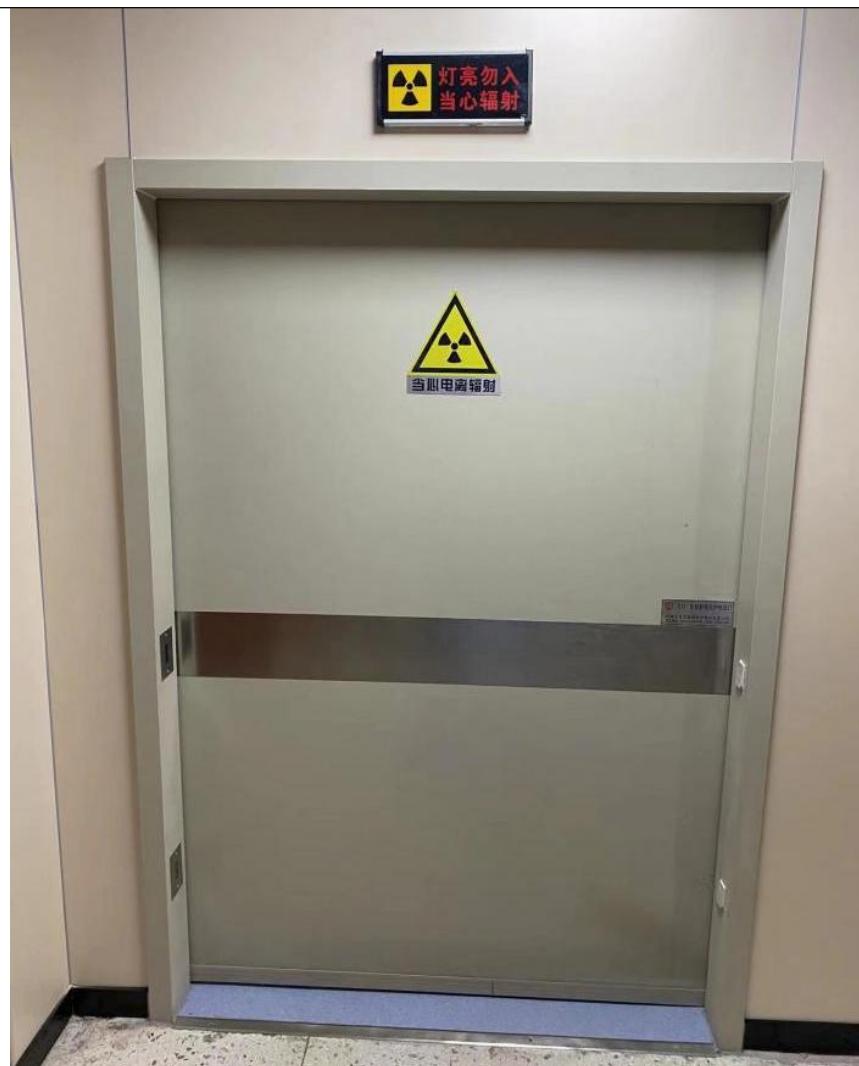
图3-2 本项目DSA机房工作状态指示灯和电离辐射警告标志

本项目DSA机房出入门均已设置于散射辐射相对低的位置，机房入口处设置有电离辐射警告标志，防护门上方已设置工作状态指示灯，灯箱上设置“灯亮勿入、当心辐射”的可视警示语句，符合《电离辐射防护与辐射源安全基本标准》（GB 18871-2002）规范的电离辐射警告标志的要求。DSA机房的工作状态指示灯能与机房门有效关联，防护门闭合时工作状态指示灯亮。现场检查门灯联动装置运行正常。本项目工作状态指示灯及电离辐射警告标志见图3-2。

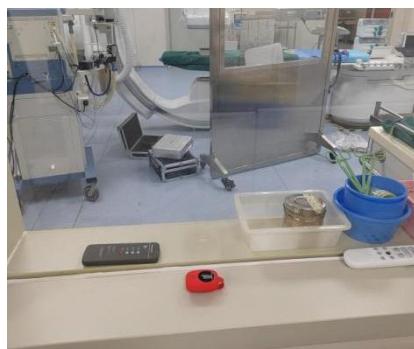
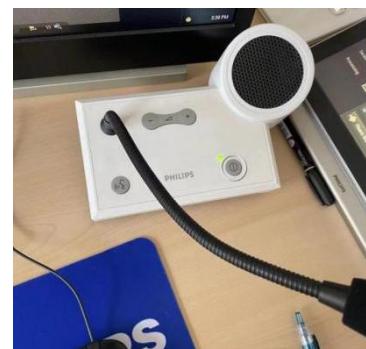
图3-3 本项目DSA机房观察窗及对讲装置

医院在DSA机房与其控制室内设置双向语音对讲装置，且DSA机房控制台处安装有观察窗，在诊断过程中医务人员可以及时观察病人情况和与病人交流，保证诊断质量和防止意外情况的发生。经现场核查，该对讲系统运行正常。本项目DSA机房观察窗及对讲装置见图3-3。

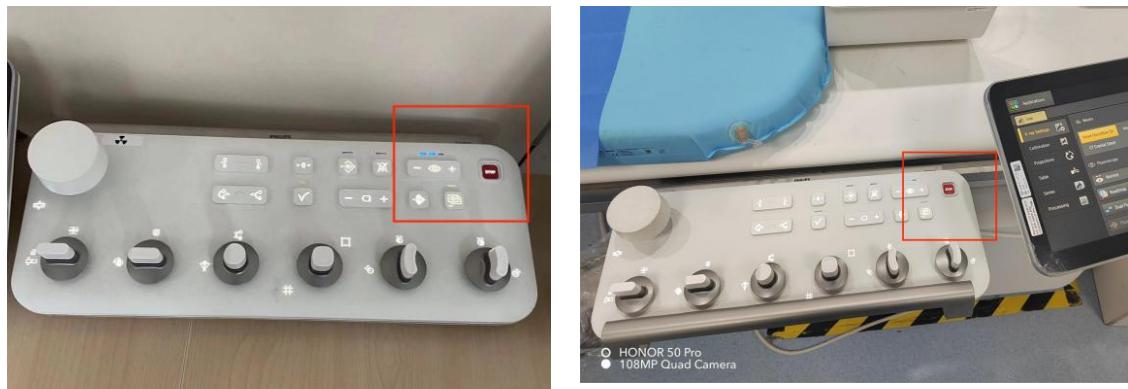
图3-4 本项目 DSA机房控制室及机房内设备操作面板上急停按钮

本项目DSA机房内设备上和控制室内均设有急停按钮，当出现紧急情况时，按下急停按钮即可关闭设备，经验证检查，按下DSA设备上的急停开关，DSA即可停止出束。本项目DSA机房急停装置见图3-4。

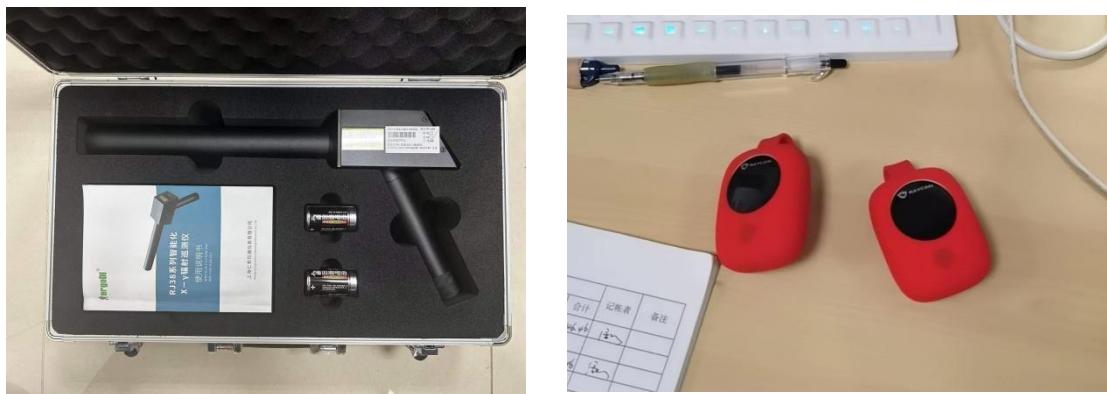
图3-5 辐射监测仪器

医院已为本项目配备1台辐射巡测仪和2台个人剂量报警仪，辐射工作人员均配

备了个人剂量计，本项目配备检测仪器见图3-5。

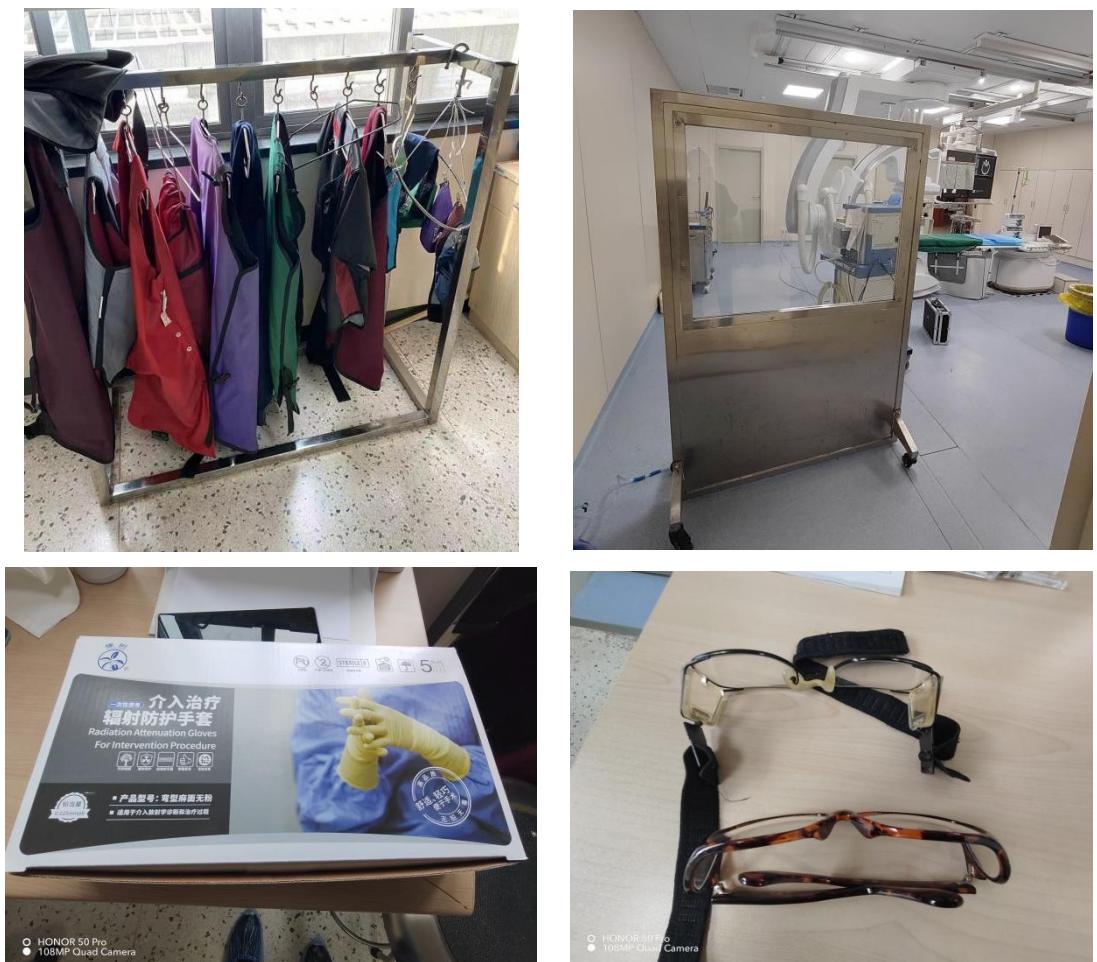
图3-6 个人防护用品

医院已为本项目配备铅围裙、铅颈套、铅帽、铅防护眼镜、介入防护手套、悬挂防护屏和防护吊帘、床侧防护屏和防护帘、移动铅屏风等防护用品，满足《放射诊断放射防护要求》（GBZ 130-2020）中“介入放射学操作时，需配备铅橡胶围裙、铅橡胶颈套、铅防护眼镜等个人防护用品，其数量应满足开展工作需要；对陪检者应至少配备铅防护衣；防护用品和辅助防护设施的铅当量应不低于0.25mmPb；甲状腺、性腺防护用品铅当量应不小于0.5mmPb”的要求。根据《放射诊断放射防护要求》（GBZ 130-2020）的要求。本项目配备的个人防护用品见图3-6，清单见表3-4。

医院对工作人员正确使用防护用品进行指导，工作人员了解所使用的防护用品的性能和使用方法，对所有防护用品均妥善保管，不要折叠存放，以防止断裂，使用的个人防护用品每年至少自行检查1次，防止因老化、断裂或损伤而降低防护质量，若发现老化、断裂或损伤自行及时更换。

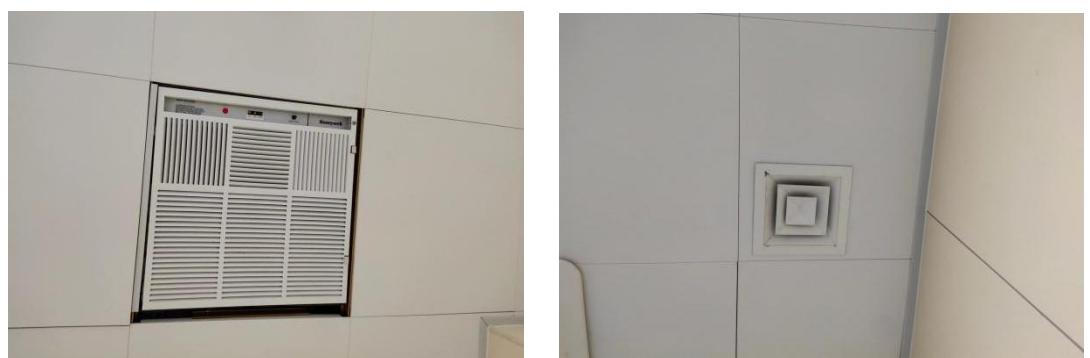
图 3-7 排风装置

本项目DSA机房内空气在X射线作用下分解产生少量的臭氧、氮氧化物等有害气体，本项目DSA机房采用动力排风装置将臭氧及氮氧化物排入大气，排风口设置于机房吊顶上，臭氧常温下50min左右可自行分解为氧气，对周围环境影响较小。本项目排风装置见图3-7。

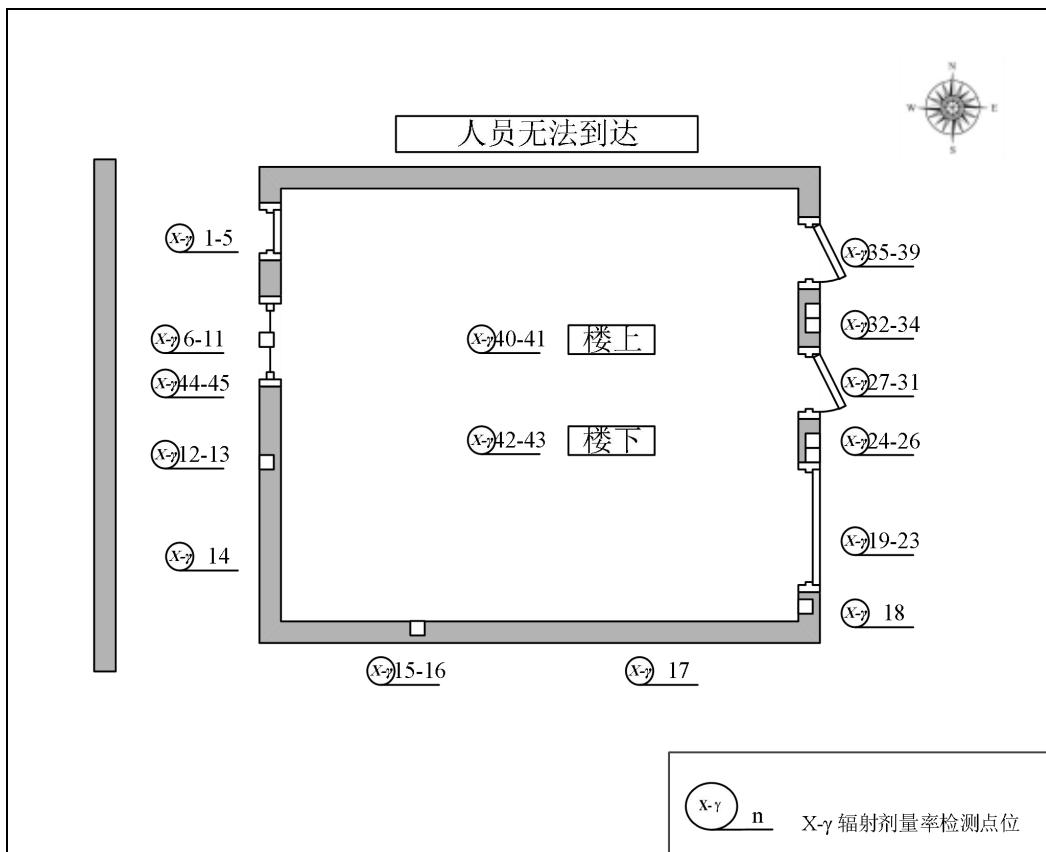
图7-1 DSA机房周围监测布点图

本次监测结果详见附件 7。本项目工作场所周围环境 X- $\gamma$ 辐射剂量率监测结果见表 7-1, 监测点位见图 7-1。

由表7-1可知，本项目DSA（型号：Azurion 7 M20）正常工作（检测工况：67kV/9.7mA）时，机房周围的X-γ辐射剂量当量率为（0.10~0.13） $\mu\text{Sv}/\text{h}$ ，符合《放射诊断放射防护要求》（GBZ 130-2020）的标准要求。
